Ausgangssituation

HEMAPLAST-Sanierung

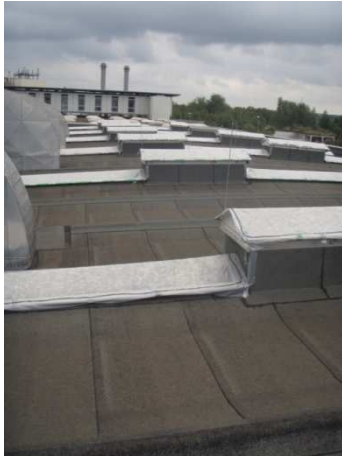
Lichtbänder eines nicht mehr tätigen italienischen Produzenten aus den 80er Jahren auf der Abfertigungshalle der Firma Ferrero in Stadtlendorf.

- Hagelschäden an sämtlichen Lichtbändern
- Funktionsstörungen bei den RWA-Klappen

- RWA-Klappen sind als "Laternenkonstruktion" auf einer herausragenden Auflage
- Lichtbandbreite von < 1 m

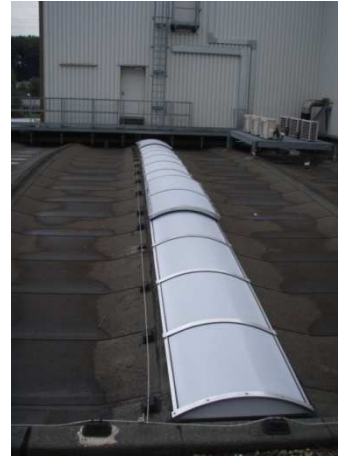
HEMAPLAST wurde gebeten den Hagelschaden der Lichtbänder zu begutachten und erhielt den Auftrag zur vollständigen Lichtbandsanierung

Die „Alt“-Lichtbandkonstruktionen wurden demontiert .

Die neuen HEMAPLAST-Lichtbänder Typ HVC 1610 mit einer Verglasung PC-Stegvierfachplatten ($U = 2,5 \text{ W/m}^2\text{K}$) wurden Zug um Zug auf der vorhandenen und abgedichteten Aufkantung montiert.

In die neuen Rauch- und Wärmeabzugsklappen mit Zulassung nach DIN EN 12101-2 wurden zusätzliche Elektrische Motoren für das tägliche be-/entlüften eingebaut.
